# WPŁYW PRAC UTRZYMANIOWYCH NA HYDROMORFOLOGIĘ CIEKÓW

Na podstawie badań przeprowadzonych w  
województwie mazowieckim i świętokrzyskim

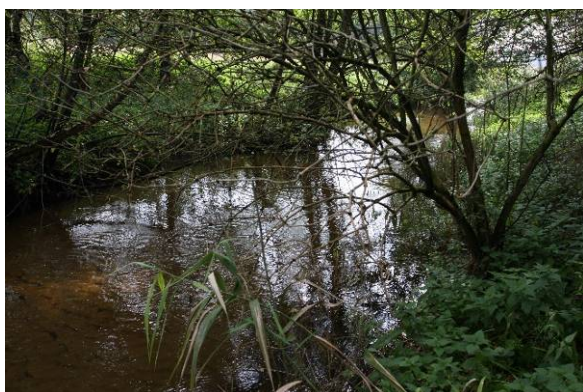
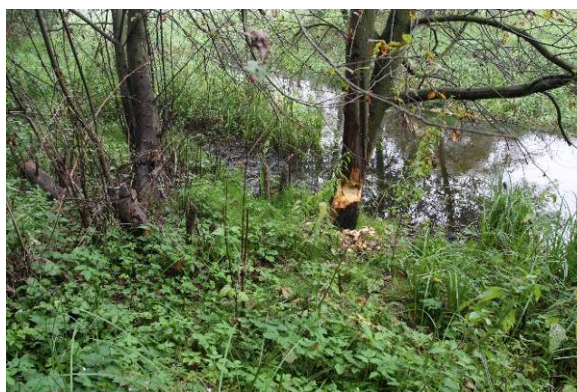
Biała Nida, 2014.

W wyniku badania RHS przeprowadzonego w 2014 roku odcinek Białej Nidy otrzymał wartość 1 dla wskaźnika modyfikacji i 50 dla wskaźnika naturalności, co łącznie zaklasyfikowało badany odcinek do II klasy stanu hydromorfologicznego. Jest to bardzo dobry wynik, świadczący wysokim stopniu naturalności i znikomym wpływie działalności człowieka na tym obszarze. Ponowne zbadanie tego odcinka w 2015 roku wykazało nieznaczny spadek wartości wskaźnika naturalności do 39 (umiarkowanie naturalny) przy zachowaniu podobnej wartości wskaźnika modyfikacji równego 3, co łącznie nadal klasyfikuje ten odcinek w II klasie stanu hydromorfologicznego. Na spadek wskaźnika naturalności wpłynęła mniejsza niż rok wcześniej różnorodność typów przepływu wody oraz mniejsza różnorodność roślinności brzegowej – oba czynniki spowodowane prawdopodobnie niskim stanem wód powierzchniowych w całym kraju.

Na tym odcinku rzeka podlega naturalnym procesom i powoli odtwarza się jej naturalny charakter, pomimo że w przeszłości odcinek ten był meliorowany. Rzeka żyje a w jej korycie zachodzą naturalne procesy erozji brzegowej sprzyjające powstawaniu różnych typów przepływu wody i różnicowania siedlisk w nurcie rzeki.

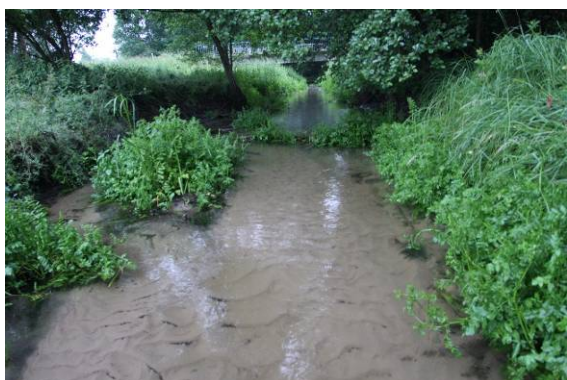
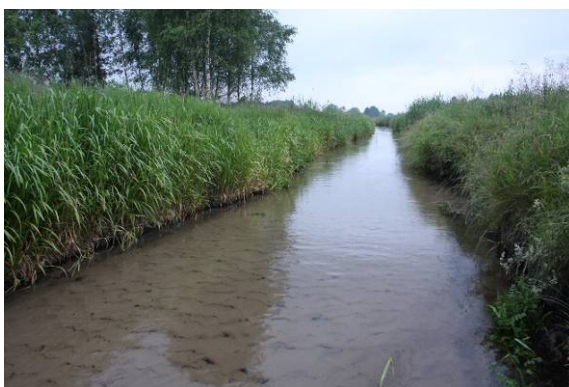
Biała Nida, 2015.

Na zdjęciach widoczne procesy spontanicznej renaturyzacji cieku: działanie bobrów, odsypy śródkorytowe, erozja brzegowa.

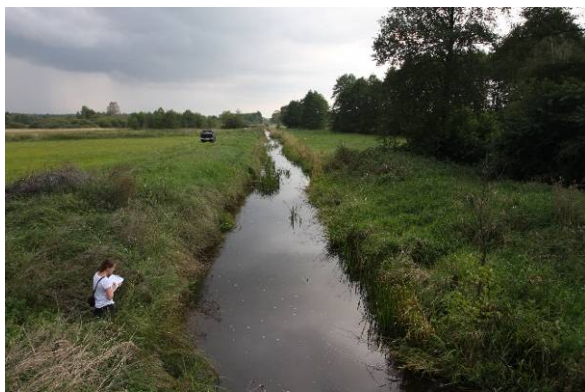
W 2014 roku przeprowadzono badanie RHS na odcinku Białej Nidy przeznaczonym do prowadzenia na nim prac utrzymaniowych. Przed wykonaniem tych prac odcinek uzyskał 41 punktów wskaźnika naturalności (umiarkowanie naturalny) oraz 0 punktów wskaźnika modyfikacji, co łącznie dało temu odcinkowi II klasę stanu hydromorfologicznego. Świadczy to o tym, że odcinek ten był zachowany w bardzo dobrym, naturalnym stanie, bez negatywnego wpływu antropogenicznego. Ponowne badanie w czerwcu 2015 roku wykazało spadek wskaźnika naturalności do 32 punktów (słabo naturalny) oraz wzrost wskaźnika modyfikacji do 16 (umiarkowanie zmodyfikowany), co ostatecznie zaklasyfikowało ten odcinek do IV klasy stanu hydromorfologicznego. Przeprowadzenie prac utrzymaniowych o charakterze odmulania spowodowało spadek jakości ekologicznej tego odcinka o dwie klasy. Wydaje się nieprawdopodobne, jak wielki wpływ na odcinek tej rzeki miały prace, które w swoim założeniu nie wymagają przeprowadzenia procedury oddziaływania na środowisko ze względu na rzekomo nieznaczny wpływ na środowisko naturalne. Badanie RHS wyraźnie wskazuje na to, że tego typu przedsięwzięcia mogą wyraźnie przyczynić się do pogorszenia stanu przyrodniczego ciek.

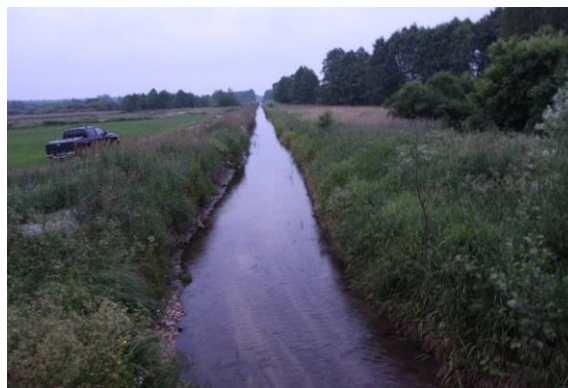
2015

Badany odcinek rzeki znajduje się na obszarze Natura 2000 Dolina Białej Nidy PLH260013. Dużym zagrożeniem jest kumulacja prac utrzymaniowych, w tym odmulania, na wielu odcinkach rzeki Biała Nida. Konsekwencją tych prac może być degradacja biologiczna rzeki. Należy spodziewać się, że udrażnianie rzeki doprowadzi również do przyspieszenia spływu wody z całej doliny, co może stanowić zagrożenie dla wilgotnych łąk, w tym dla siedlisk objętych ochroną w ramach obszaru Natura 2000.

Na zdjęciu widoczna zmiana ciek po przeprowadzeniu prac utrzymaniowych – koryto jest ujednolicone, zlikwidowane zostały zaczątki meandrów i odsypów śródkorytowych.

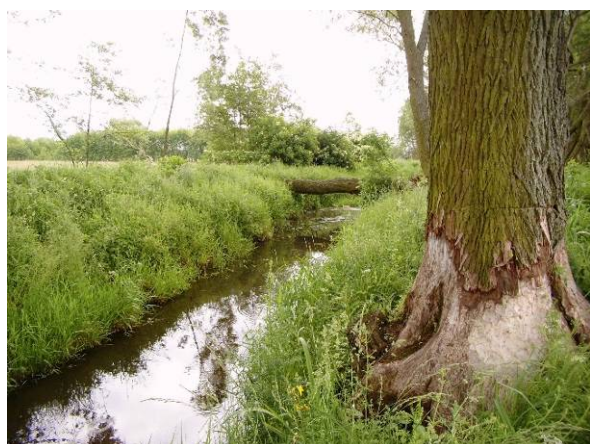
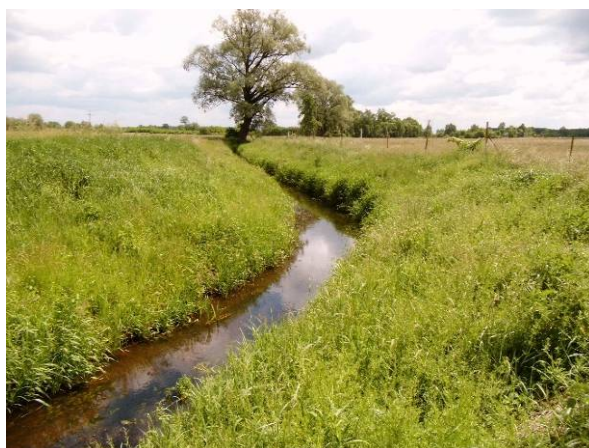
Przysowa, 2014.

Rzeka wybrana została do badań na podstawie tzw. Masterplanów. Odcinek nie był poddawany pracom utrzymaniowym pomiędzy badaniem w roku 2014 i 2015. Badanie przeprowadzone w 2014 roku wykazało wartość wskaźnika naturalności na poziomie 24 punktów (mało naturalny) i wskaźnika modyfikacji na poziomie 19 punktów (umiarkowanie zmodyfikowany), co łącznie dało IV klasę stanu hydromorfologicznego. Na odcinku widoczne są wyprofilowane brzegi, świadczące o tym, że ten fragment rzeki poddany był już kiedyś pracom utrzymaniowym. Powtórne badanie w 2015 roku wykazało wartość 28 wskaźnika naturalności (mało naturalny) i 13 wskaźnika modyfikacji (umiarkowanie zmodyfikowany), co łącznie, tak jak rok wcześniej, zaklasyfikowało ten odcinek do IV klasy stanu hydromorfologicznego. Mimo, że odcinek nie był przez ten czas poddawany pracom utrzymaniowym, jego stan ekologiczny nie poprawił się.

Jest to typowy przykład rzeki zamienionej w rów melioracyjny, którego zadaniem jest odprowadzanie wód powierzchniowych z łąk i pól uprawnych. Porośnięte roślinnością dno oraz zarośla wzdłuż jej brzegów stanowią element wzbogacający bioróżnorodność tego obszaru. Rzeka pełni rolę korytarza migracyjnego dla zwierząt.

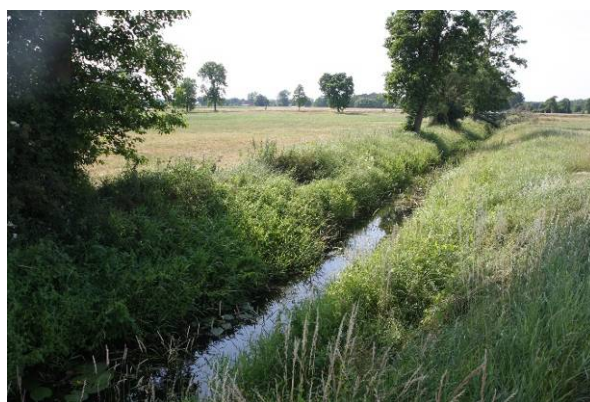
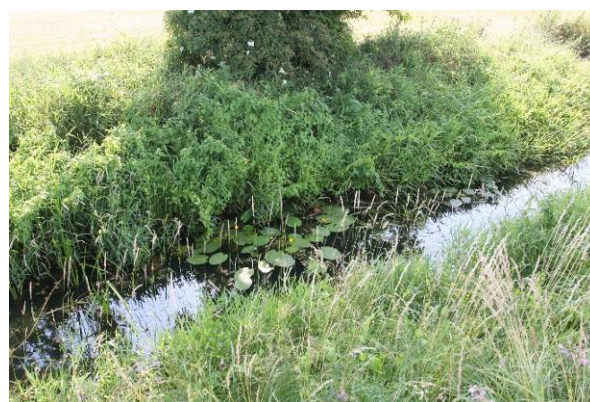
Przysowa, 2015.

Mimo, że rzeka jest wyraźnie przekształcona, widać stopniowe przywracanie stanu naturalnego: m.in. działalność bobrów czy roślinność w korycie.

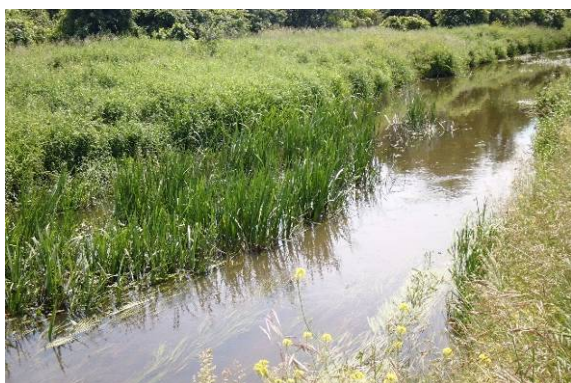
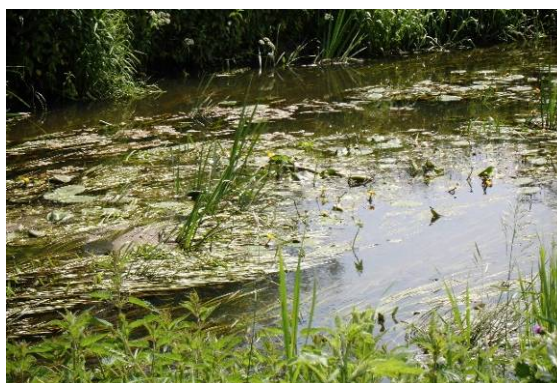
Łydynia, 2014.

Rzeka wybrana została do badań na podstawie tzw. Masterplanów. Odcinek nie był poddawany pracom utrzymaniowym pomiędzy badaniem w roku 2014 i 2015. W wyniku badania RHS przeprowadzonego w 2014 roku na odcinku rzeki Łydyni uzyskano wartość 40 wskaźnika naturalności (umiarkowanie naturalny) i wartość 16 wskaźnika modyfikacji (umiarkowanie zmodyfikowany). Mimo wielu naturalnych elementów, takich jak złożona roślinność na stokach i szczytach brzegów oraz różnorodność roślinności w korycie, modyfikacje w postaci profilowania brzegów zaklasyfikowały ten odcinek do III klasy stanu hydromorfologicznego. Powtórne badanie w 2015 roku wykazało wzrost wskaźnika modyfikacji do 21 (znacząco zmodyfikowany) oraz spadek wskaźnika naturalności do 35 (słabo naturalny), co przyczyniło się do spadku ogólnej oceny tego odcinka – z III do IV klasy stanu hydromorfologicznego. Mimo braku prac utrzymaniowych na badanym odcinku w ciągu roku, nastąpił wzrost wskaźnika przekształcenia spowodowany odnotowaniem znaczącego pogłębienia koryta cieku na około jednej trzeciej długości. Prawdopodobnie obserwacje te spowodowane były ogólnie niższym niż rok wcześniej poziomem wód w całym kraju.

Rzeka o silnie przekształconych brzegach, w przeszłości pogłębiana i prostowana. Obecnie dno rzeki porasta bujna roślinność, co przekłada się na bogactwo fauny i flory. Doskonałe miejsce tarliskowe dla ryb zasiedlających rzekę. Widoczne liczne ławice ryb i ich narybku są tego bezpośrednim dowodem.

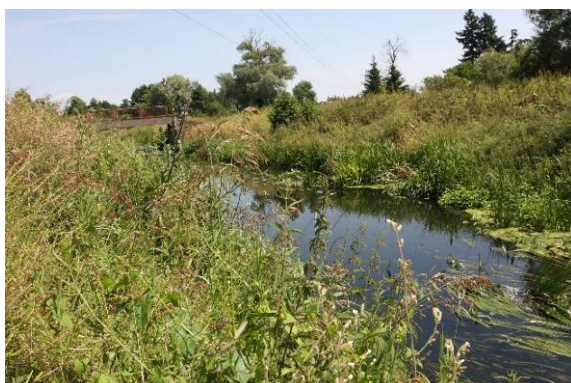
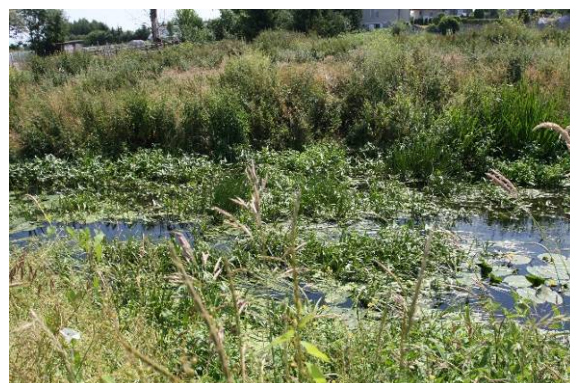
Łydynia, 2015.

W 2015 roku zauważalny wyraźnie niższy poziom wody niż rok wcześniej. Bogactwo gatunkowe w korycie korzystnie wpływa na wartość ekologiczną cieku.

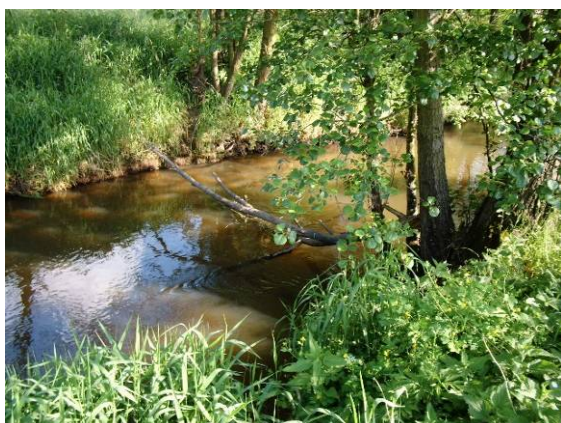
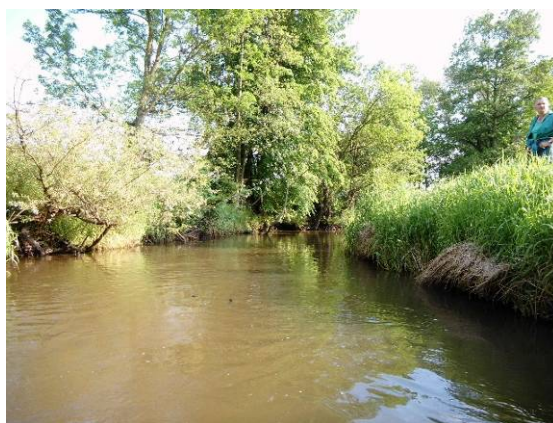
Wilga, 2014.

Odcinek Wilgi badany w 2014 roku okazał się być przykładem bardzo naturalnej, nieprzekształconej rzeki. Uzyskał najwięcej ze wszystkich przebadanych odcinków, bo aż 62 punkty wskaźnika naturalności (bardzo naturalny) i zaledwie 1 punkt wskaźnika modyfikacji (naturalny), co łącznie dało najwyższą, I klasę stanu hydromorfologicznego. Należy podkreślić, że bardzo niewiele rzek w Polsce uzyskuje tak wysoki wynik w badaniu RHS. Rok później badanie tą metodą zostało powtórzone. W czasie pomiędzy badaniami na tym odcinku zostały przeprowadzone prace utrzymaniowe - usuwanie roślin ze skarpy brzegowej i koryta. Odnotowano spory spadek wskaźnika naturalności – do 40 (umiarkowanie naturalny) i znaczny wzrost wskaźnika przekształcenia – do 29 (znacząco zmodyfikowany). Łącznie, po przeprowadzeniu prac utrzymaniowych, klasa hydromorfologiczna tego odcinka spadła uzyskując wartość IV. Wynikiem ingerencji człowieka w naturalny ciek było zmniejszenie różnorodności typów przepływu i ich ujednolicenie (zamiast współwystępującego przepływu gładkiego i wartkiego, teraz dominuje przepływ gładki), ujednolicenie materiału dna (zamiast kamieni, żwiru, piasku i mułu obecnie dominuje jedynie piasek) oraz likwidacja wielu naturalnych elementów brzegów. Przykład rzeki Wilgi jest kolejnym dowodem na to, że prace uznawane za niewymagające procedury oddziaływania na środowisko mogą w znaczny sposób przyczynić się do jego degradacji.

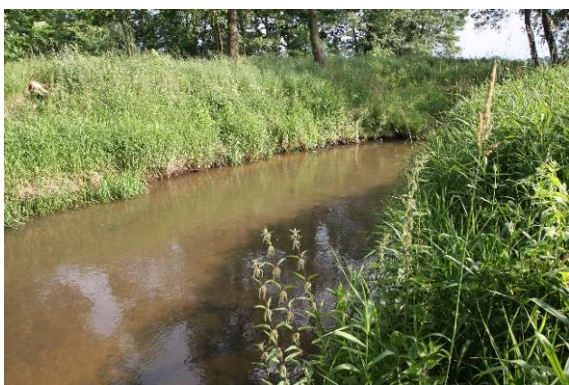
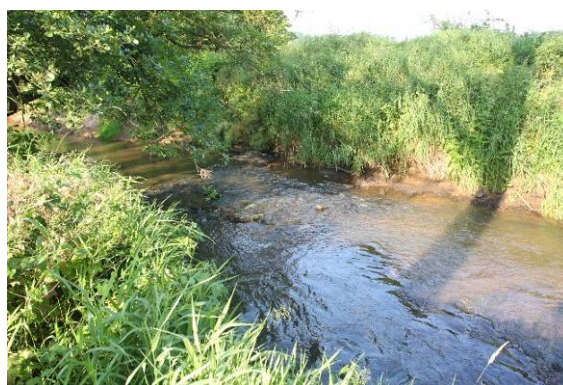
Wilga, 2015.

Wilga – rzeka malownicza i meandrująca, co jest rzadkością na Mazowszu.

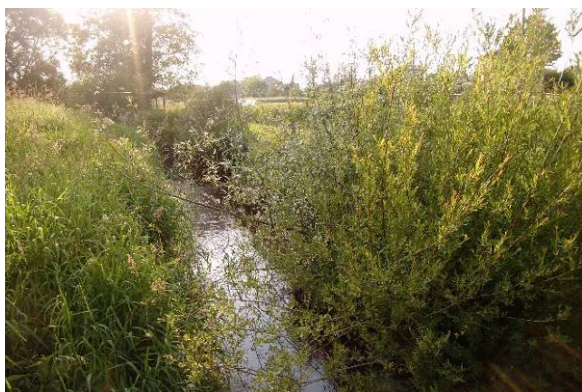
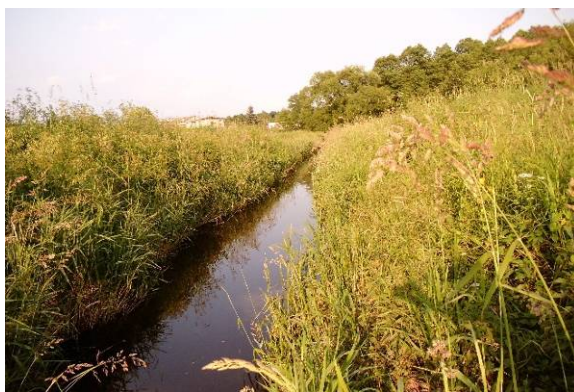
Zwolenka, 2014.

Badanie metodą RHS w 2014 roku wykazało, że wskaźnik naturalności dla tego odcinka wynosił 40 (umiarkowanie naturalny), a wskaźnik przekształcenia 9 (umiarkowanie zmodyfikowany), co łącznie dało III klasę stanu hydromorfologicznego. W 2015 roku powtórzono badanie. Odcinek Zwolenki uzyskał 30 punktów wskaźnika naturalności (słabo naturalny) i 18 punktów wskaźnika modyfikacji (umiarkowanie zmodyfikowany), klasyfikując się w IV klasie stanu hydromorfologicznego. W tym czasie na rzece przeprowadzono prace utrzymaniowe w postaci wykaszania roślinności na brzegach i korycie. Spadek wskaźnika naturalności spowodowany był przede wszystkim brakiem roślinności na stokach i szczytach brzegów podczas powtórnego badania. Wydawać by się mogło, że usuwanie roślinności z koryta i otoczenia rzeki nie wpływa znacząco na stan ekologiczny cieku. Zwolenka jest jednak dowodem na to, że nawet tak niewielka ingerencja człowieka w środowisko może przyczynić się do spadku klasy hydromorfologicznej cieku.

Jest to odcinek rzeki, położony tuż powyżej obszaru Natura 2000 Dolina Zwolenki PLH140006. Wszystkie niekorzystne zmiany stanu rzeki bezpośrednio wpływają na stan zachowania chronionego obszaru położonego poniżej. Usunięcie roślinności z dna cieku oraz skarp brzegowych zmniejsza atrakcyjność tego fragmentu rzeki jako korytarza ekologicznego dla zwierząt.

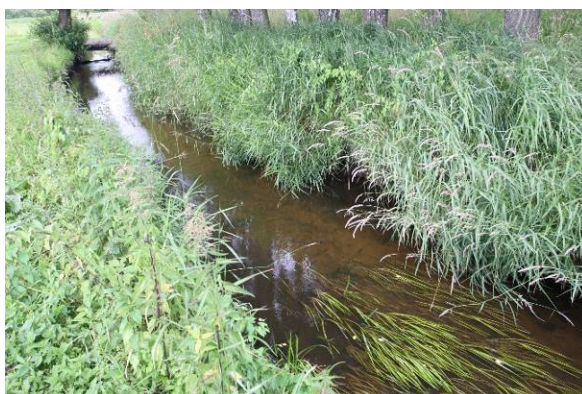
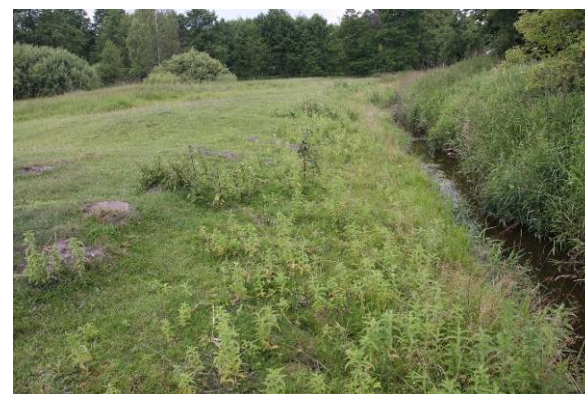
Zwolenka, 2015.

Uboższa roślinność na brzegach i szczytach brzegów po przeprowadzeniu prac utrzymaniowych w 2014 roku wpłynęła na spadek klasy hydromorfologicznej.
